広田小校区通学路対策箇所図

別添2

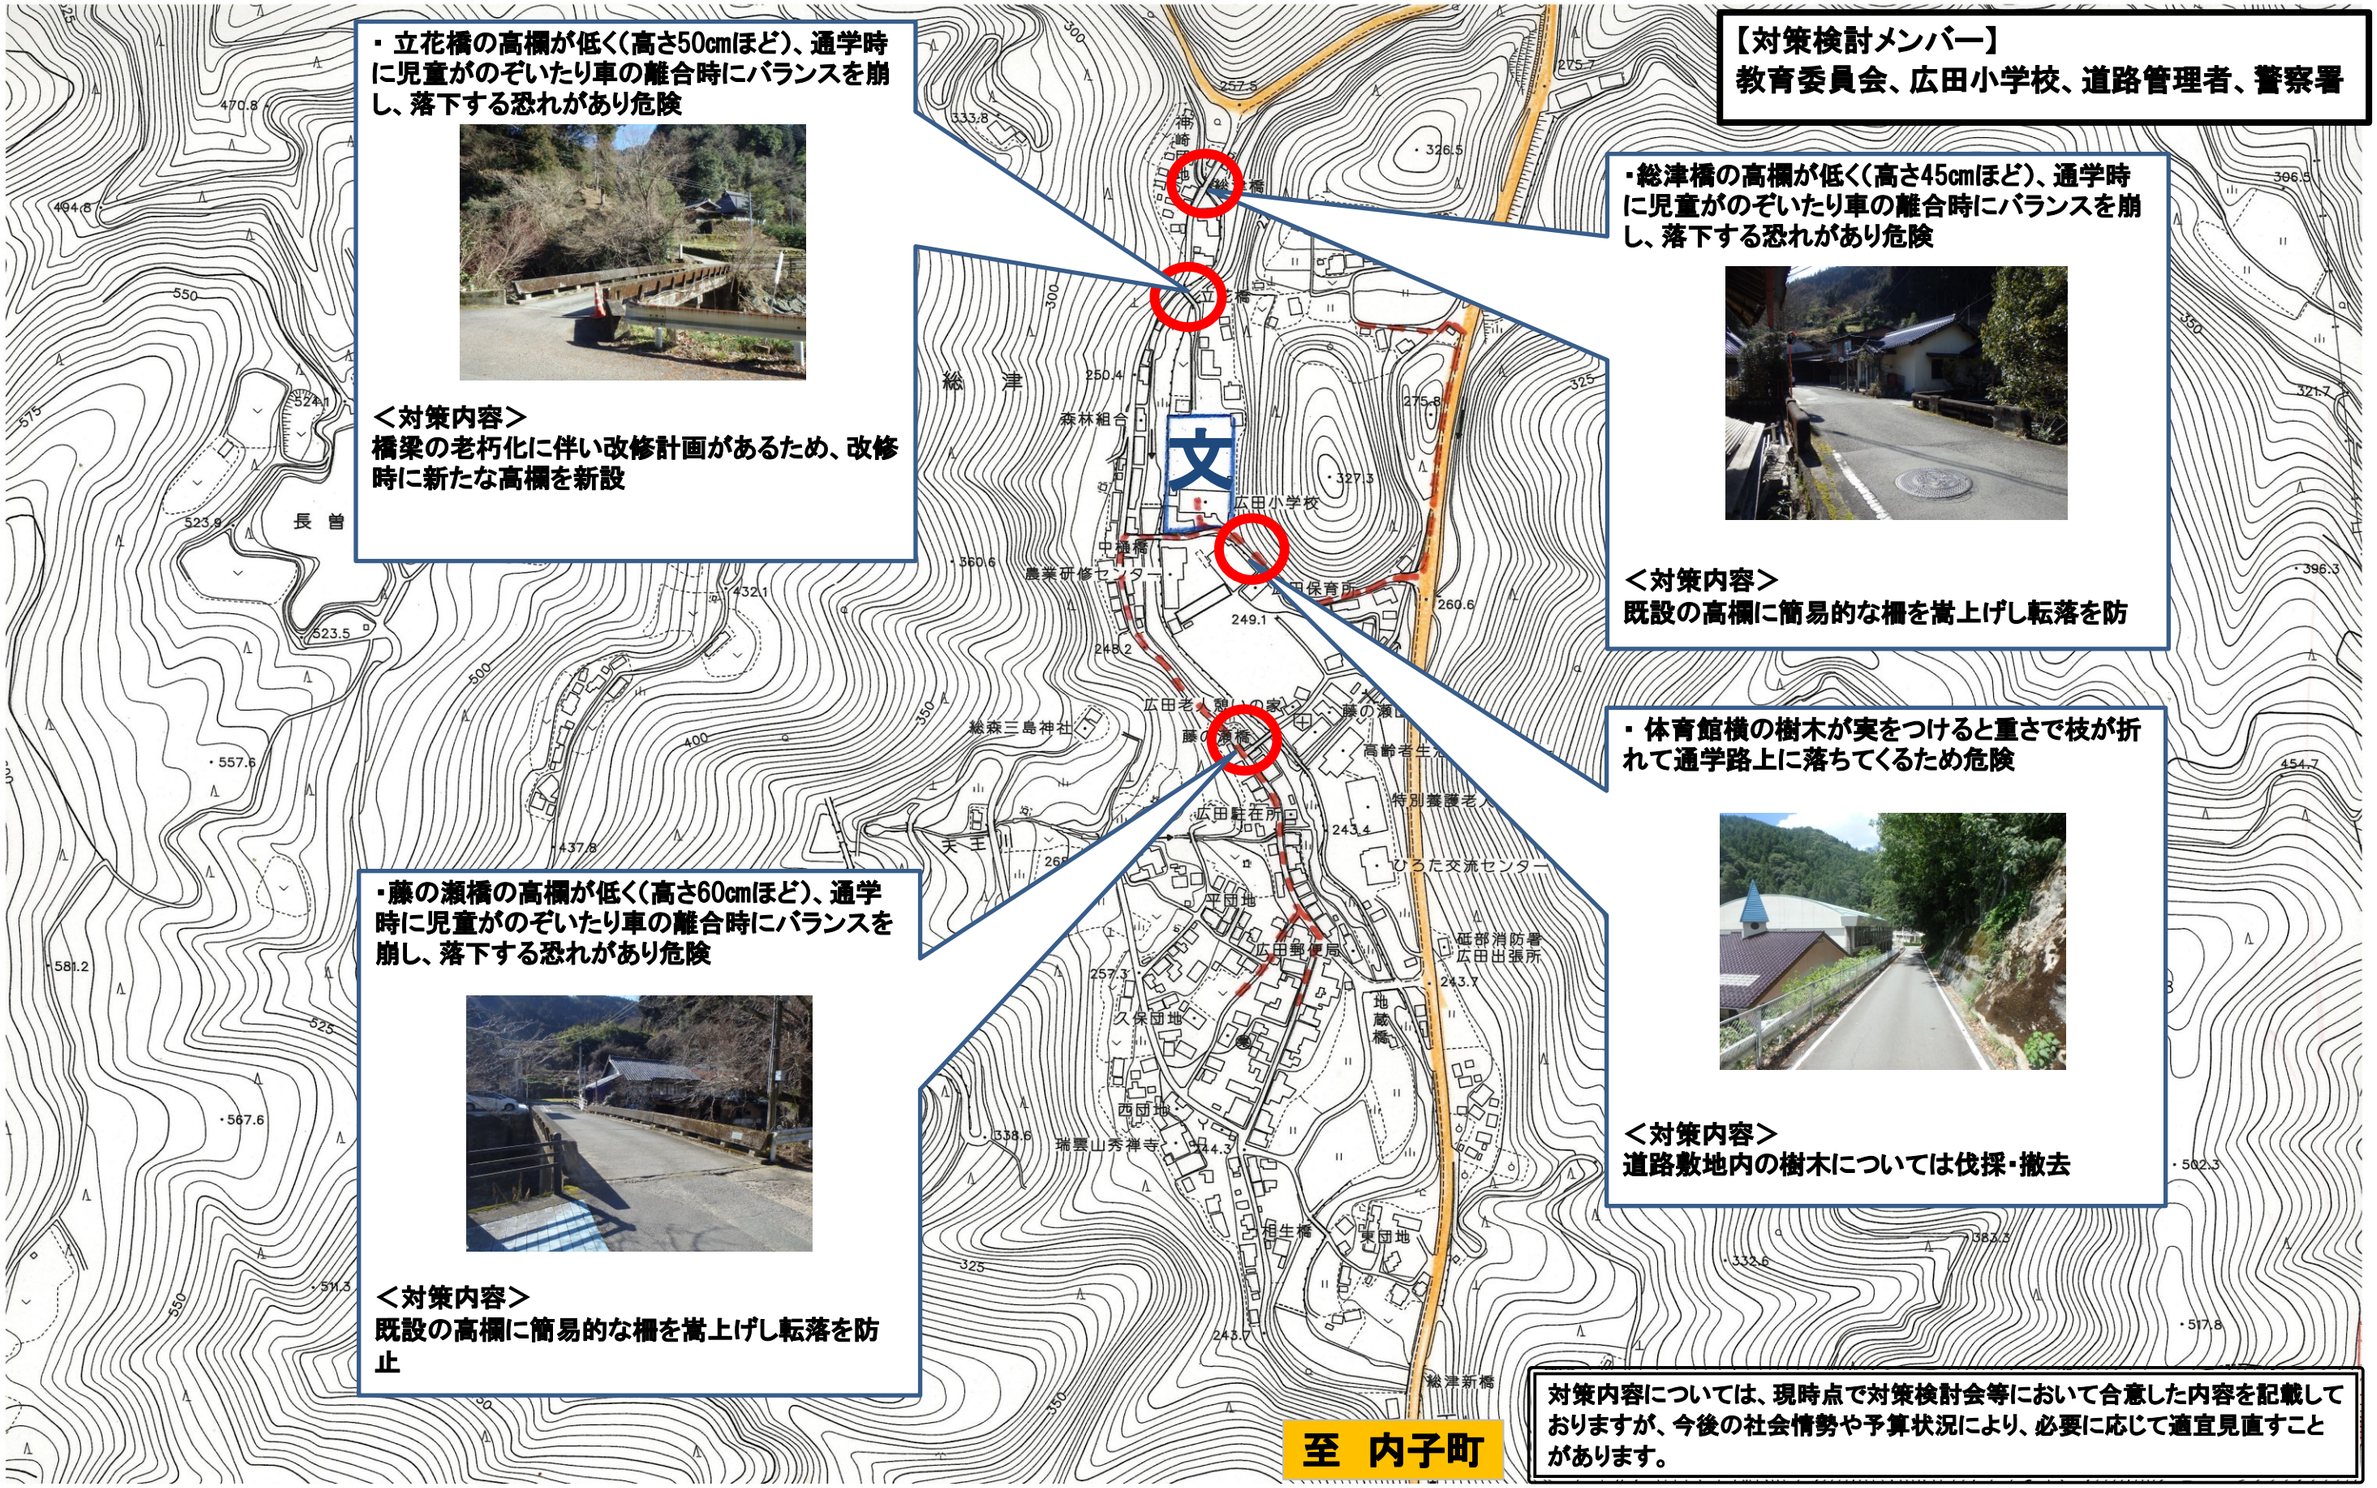
・立花橋の高欄が低く(高さ50cmほど)、通学時に児童がのぞいたり車の離合時にバランスを崩し、落下する恐れがあり危険

・総津橋の高欄が低く(高さ45cmほど)、通学時に児童がのぞいたり車の離合時にバランスを崩し、落下する恐れがあり危険

・藤の瀬橋の高欄が低く(高さ60cmほど)、通学時に児童がのぞいたり車の離合時にバランスを崩し、落下する恐れがあり危険

・体育館横の樹木が実をつけると重さで枝が折れて通学路上に落ちてくるため危険

＜対策内容＞
橋梁の老朽化に伴い改修計画があるため、改修時に新たな高欄を新設

＜対策内容＞
既設の高欄に簡易的な柵を嵩上げし転落を防

＜対策内容＞
既設の高欄に簡易的な柵を嵩上げし転落を防止

＜対策内容＞
道路敷地内の樹木については伐採・撤去
