砥部町

長生寺池・原池（大南）

ため池ハザードマップ

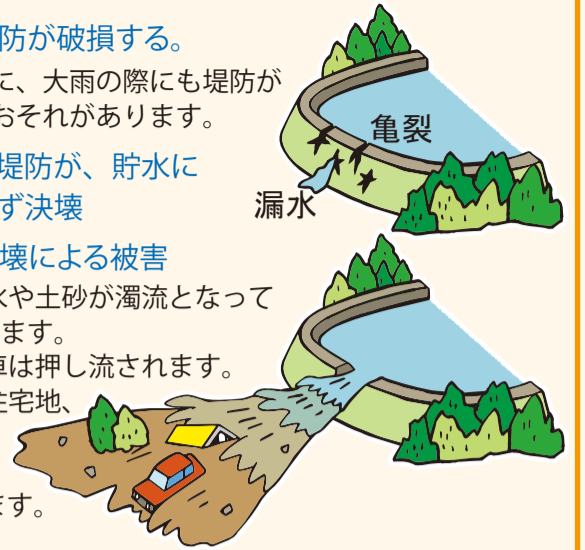
ため池決壊のおこり方とその被害

- 地震で堤防が破損する。
地震同様に、大雨の際にも堤防が破損するおそれがあります。
- 破損した堤防が、貯水に耐え切れず決壊
- ため池決壊による被害
 - 大量の水や土砂が濁流となって押し寄せます。
 - 建物や車は押し流されます。
 - 道路や住宅地、田畑は土砂に埋まります。

ため池にこんな現象がみられた場合は、決壊のおそれがあります。すぐ避難しましょう。

- 堤防に亀裂がみられる。
- 張りブロックが壊れている。
- 堤防から漏水がみられる。

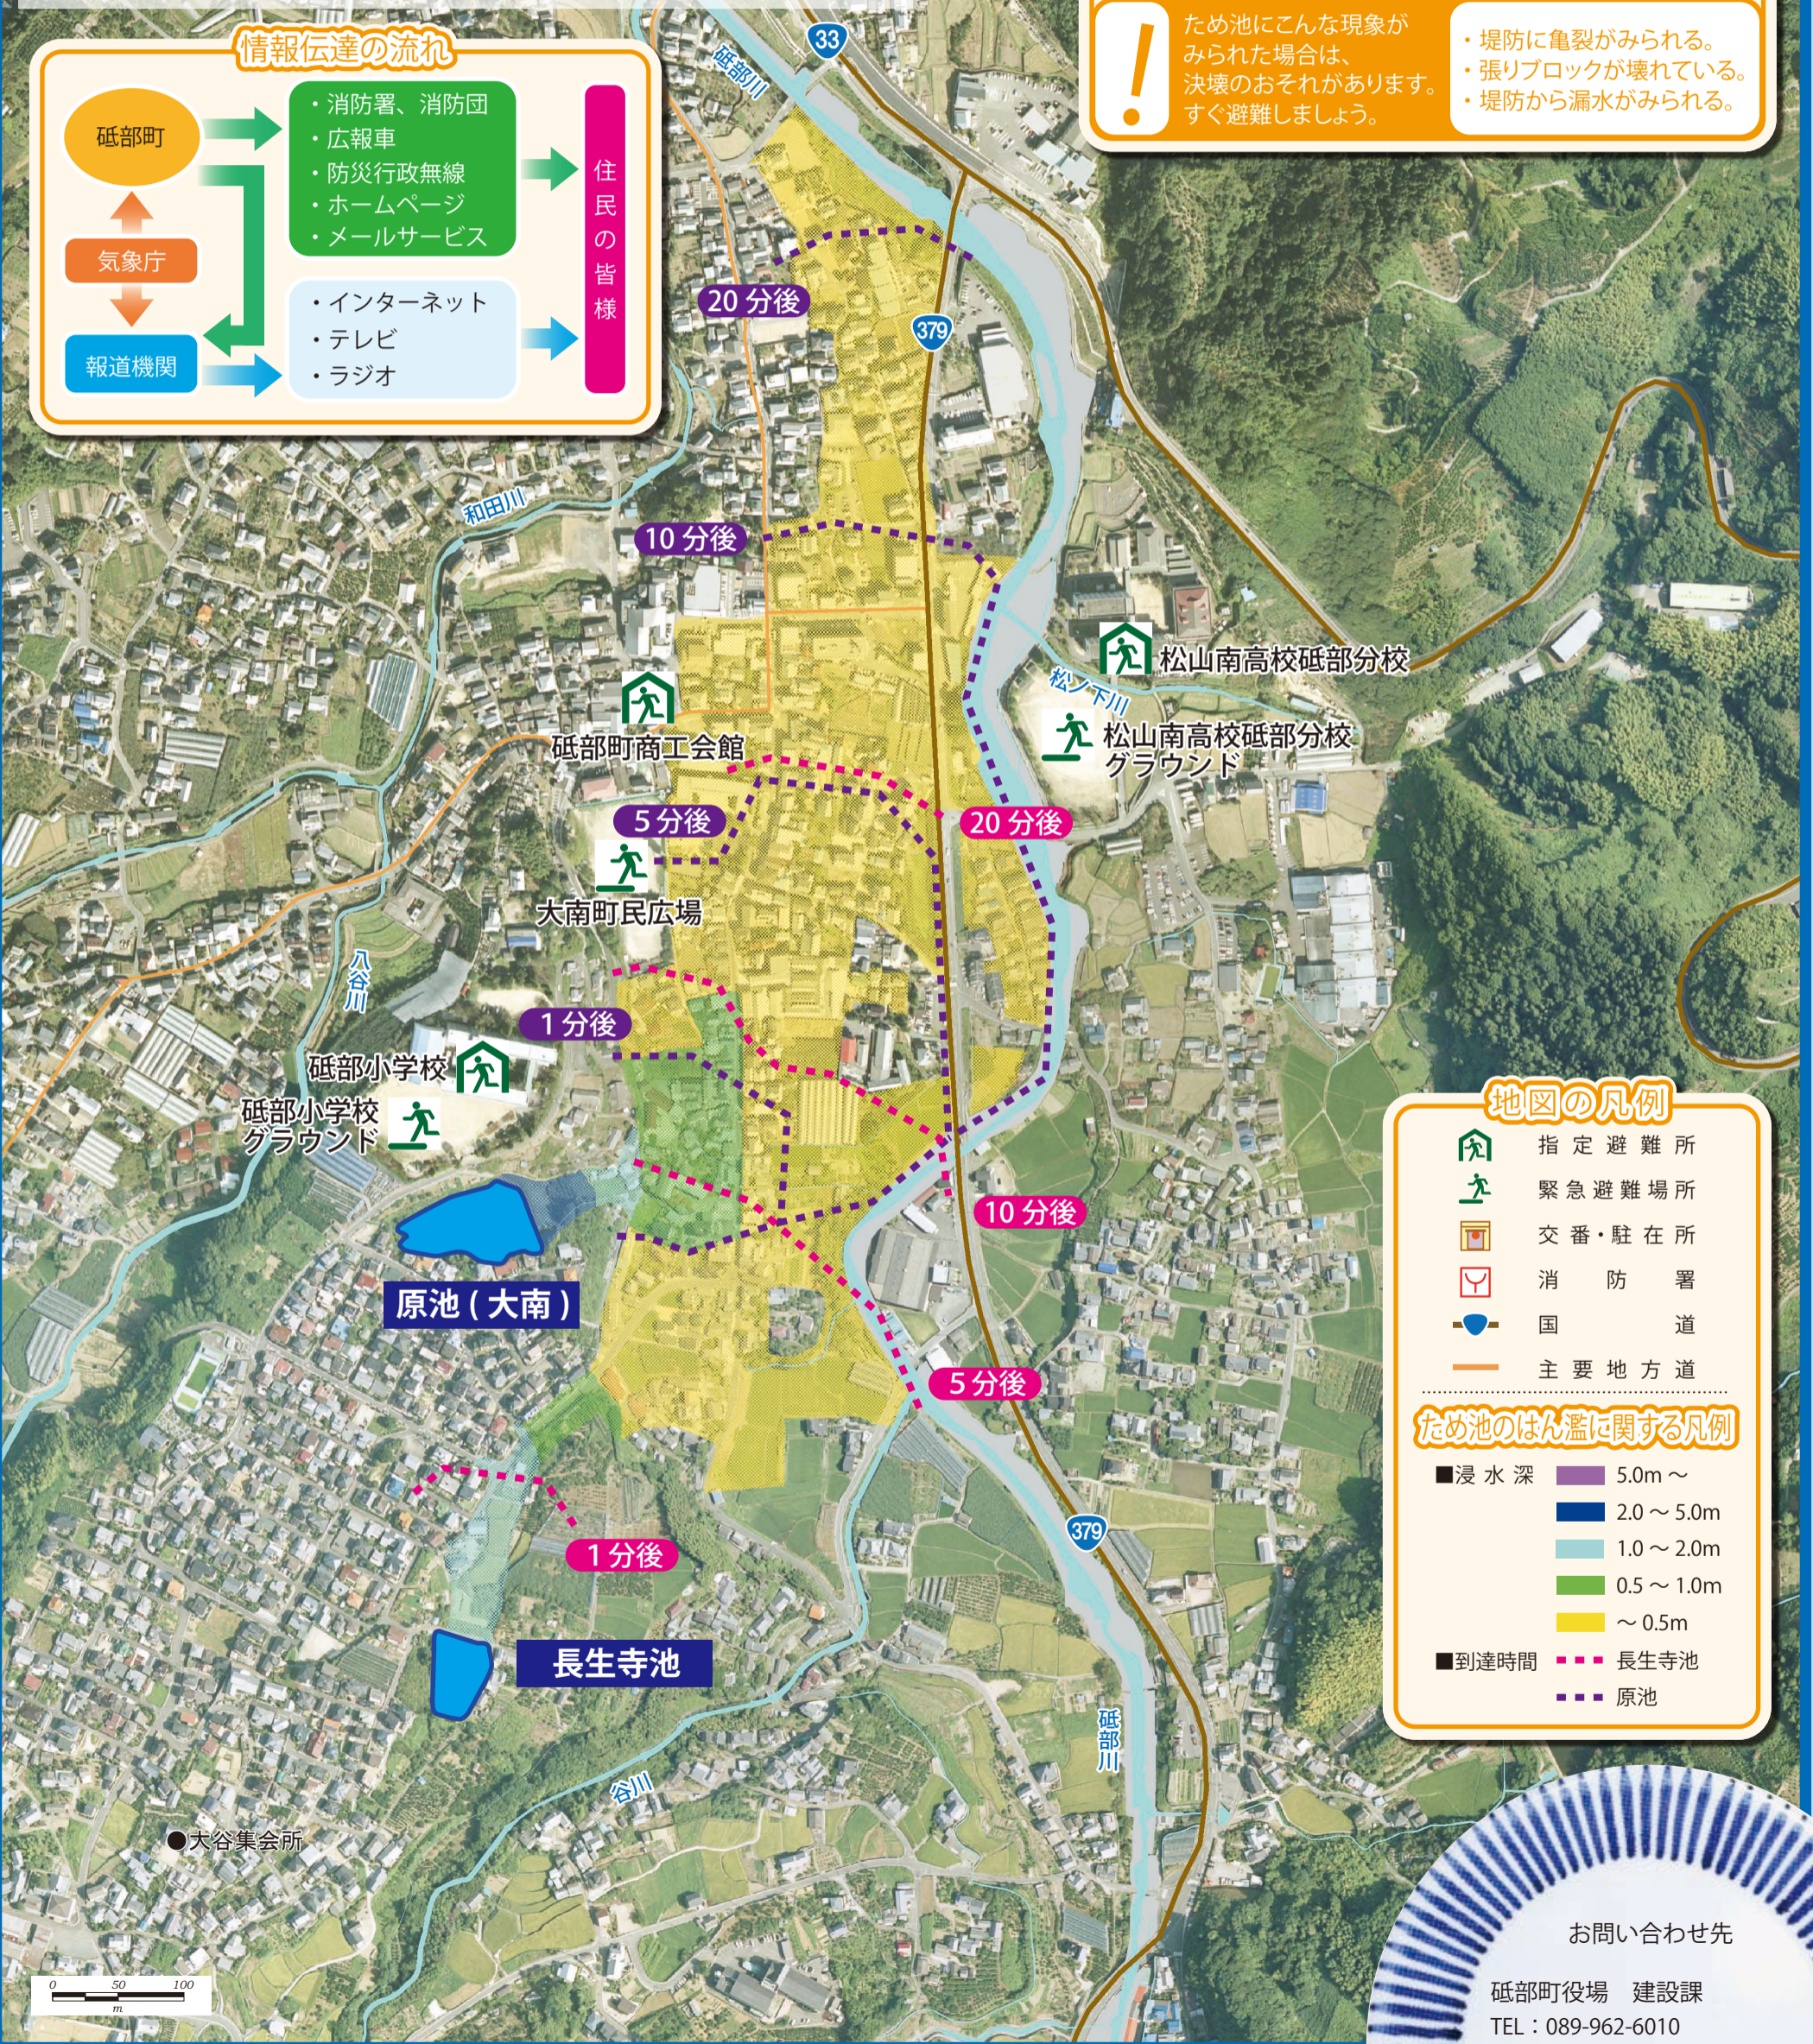
このマップは、農業用ため池の『長生寺池・原池』が、南海トラフ地震などによって大きな被害を受け、ため池の堤防が決壊し、洪水が発生した場合を想定したもので、そのはん濫水が到達する可能性のある区域の最大範囲と、予想される浸水深を表示したものです。

- 浸水深
 - 5.0m ~
 - 2.0 ~ 5.0m
 - 1.0 ~ 2.0m
 - 0.5 ~ 1.0m
 - ~ 0.5m
- 到達時間
 - 長生寺池
 - 原池
