# 砥部町 中村池・オオトス下池 ため池ハザードマップ

このマップは、農業用ため池の『中村池・オオトス下池』が、南海トラフ地震などによって大きな被害を受け、ため池の堤防が決壊し、洪水が発生した場合を想定したもので、そのはん濫水が到達する可能性のある区域の最大範囲と、予想される浸水深を表示したものです。

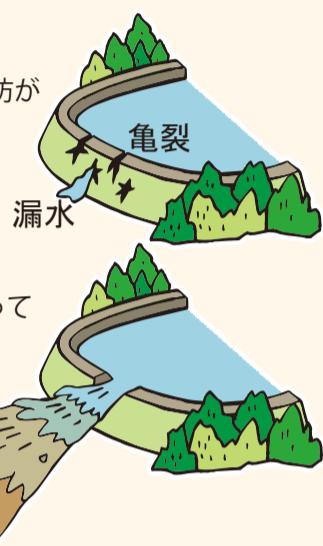
### ため池決壊のおこり方とその被害

#### 1 地震で堤防が破損する。

地震同様に、大雨の際にも堤防が破損するおそれがあります。

#### 2 破損した堤防が、貯水に耐え切れず決壊

#### 3 ため池決壊による被害

- 大量の水や土砂が渦流となって押し寄せます。
- 建物や車は押し流されます。
- 道路や住宅地、田畠は土砂に埋まります。

ため池にこんな現象がみられた場合は、決壊のおそれがあります。すぐ避難しましょう。

- 堤防に亀裂がみられる。
- 張りブロックが壊れている。
- 堤防から漏水がみられる。
