砥部町 我呂上池・下池

ため池ハザードマップ

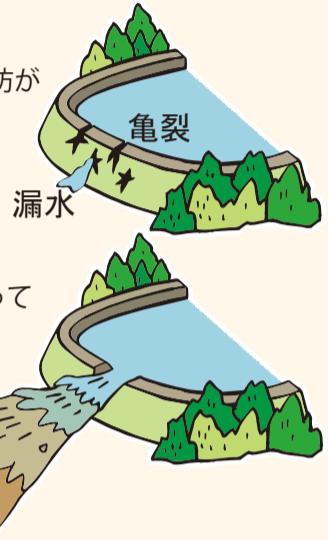
1 地震で堤防が破損する。

地震同様に、大雨の際にも堤防が破損するおそれがあります。

2 破損した堤防が、貯水に耐え切れず決壊

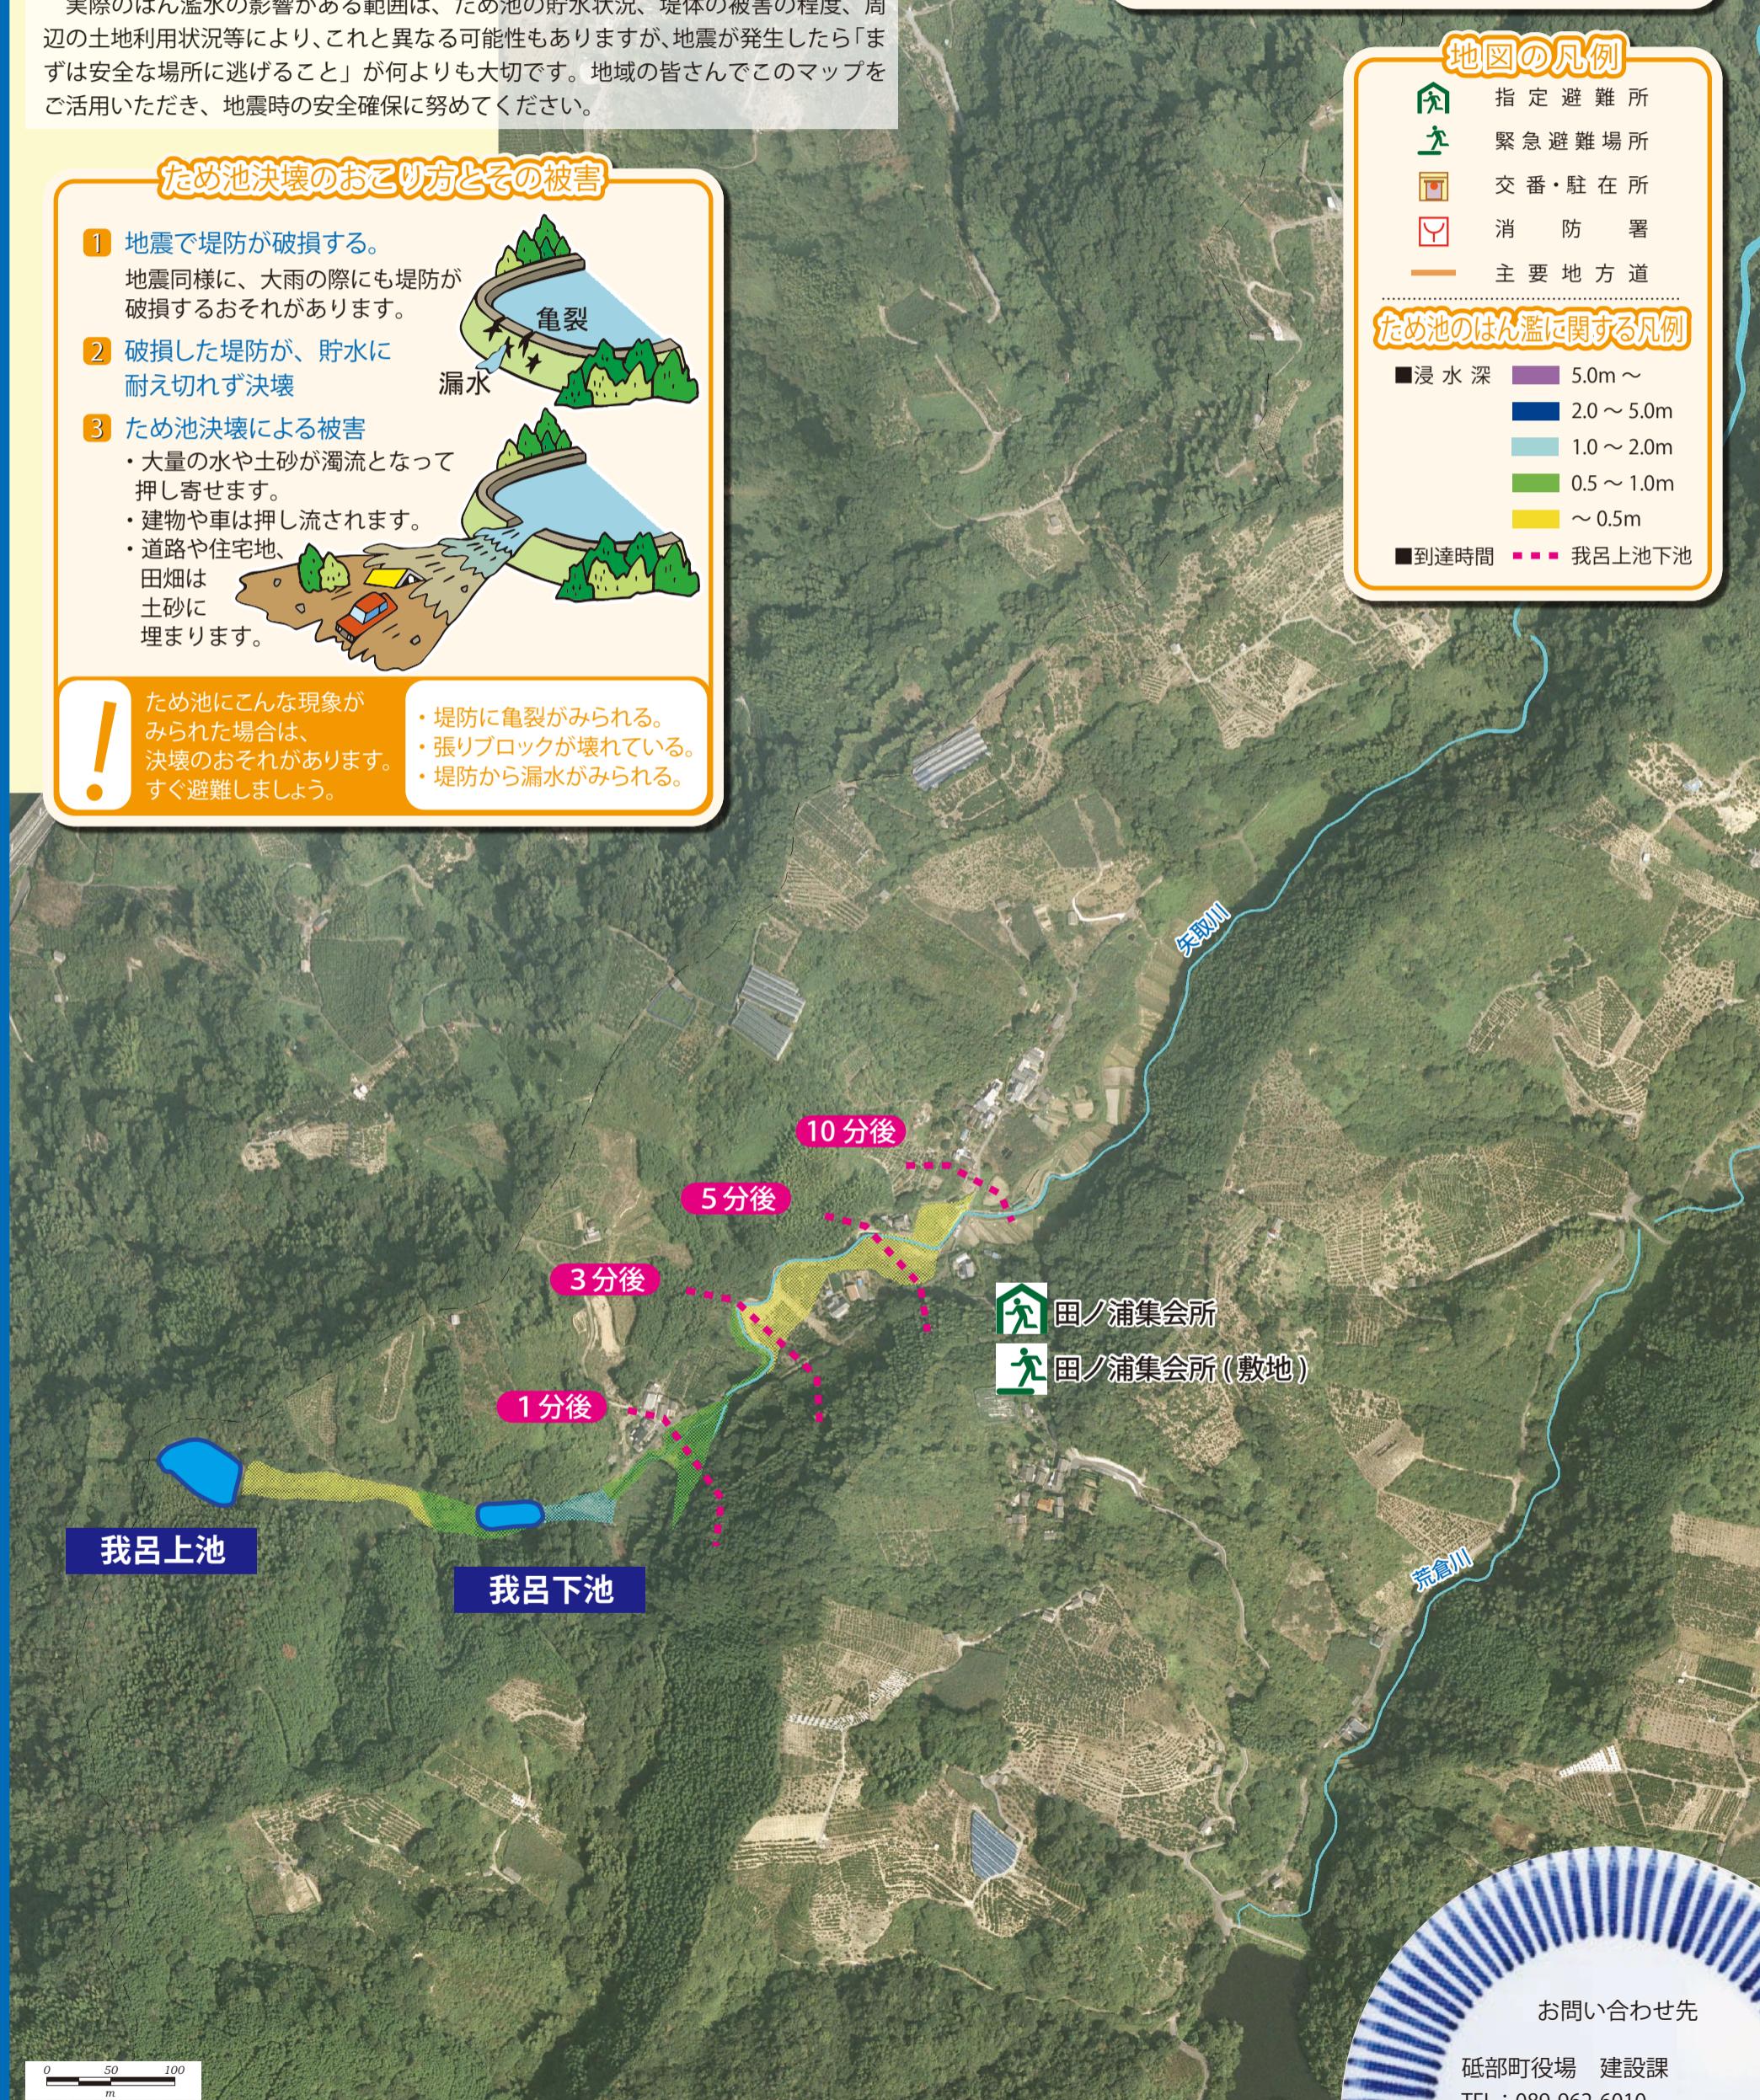
このマップは、農業用ため池の『我呂上池・下池』が、南海トラフ地震などによって大きな被害を受け、ため池の堤防が決壊し、洪水が発生した場合を想定したもので、そのはん濫水が到達する可能性のある区域の最大範囲と、予想される浸水深を表示したものです。

■ 浸水深	5.0m ~
	2.0 ~ 5.0m
	1.0 ~ 2.0m
	0.5 ~ 1.0m
	~ 0.5m

■ 到達時間

--- 我呂上池下池

実際のはん濫水の影響がある範囲は、ため池の貯水状況、堤体の被害の程度、周辺の土地利用状況等により、これと異なる可能性もありますが、地震が発生したら「まずは安全な場所に逃げること」が何よりも大切です。地域の皆さんでこのマップをご活用いただき、地震時の安全確保に努めてください。
