砥部町 金比羅上池・下池・奥池(三角)

ため池ハザードマップ

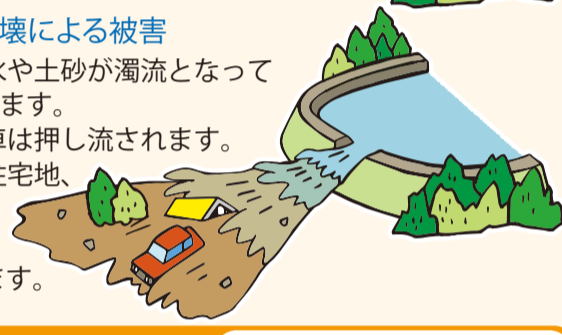
ため池決壊のおこり方とその被害

1 地震で堤防が破損する。

2 破損した堤防が、貯水に耐え切れず決壊

3 ため池決壊による被害

- ・大量の水や土砂が濁流となって押し寄せます。
- ・建物や車は押し流されます。
- ・道路や住宅地、田畑は土砂に埋まります。
