砥部町 林久池・永立寺池・東山池 ため池ハザードマップ

このマップは、農業用ため池の『林久池・永立寺池・東山池』が、南海トラフ地震などによって大きな被害を受け、ため池の堤防が決壊し、洪水が発生した場合を想定したもので、そのはん濫水が到達する可能性のある区域の最大範囲と、予想される浸水深を表示したものです。

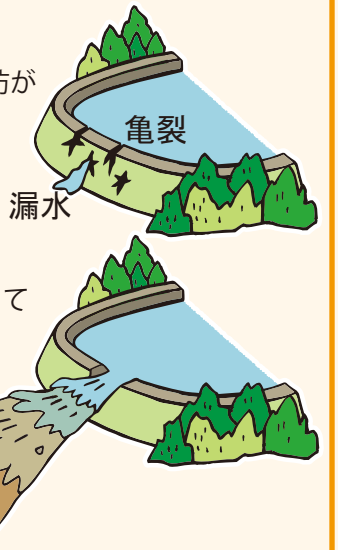
ため池決壊のおこり方とその被害

- 地震で堤防が破損する。
地震同様に、大雨の際にも堤防が破損するおそれがあります。
- 破損した堤防が、貯水に耐え切れず決壊
- ため池決壊による被害
 - 大量の水や土砂が濁流となって押し寄せます。
 - 建物や車は押し流されます。
 - 道路や住宅地、田畑は土砂に埋まります。

ため池にこんな現象がみられた場合は、決壊のおそれがあります。すぐ避難しましょう。

- 堤防に亀裂がみられる。
- 張りブロックが壊れている。
- 堤防から漏水がみられる。

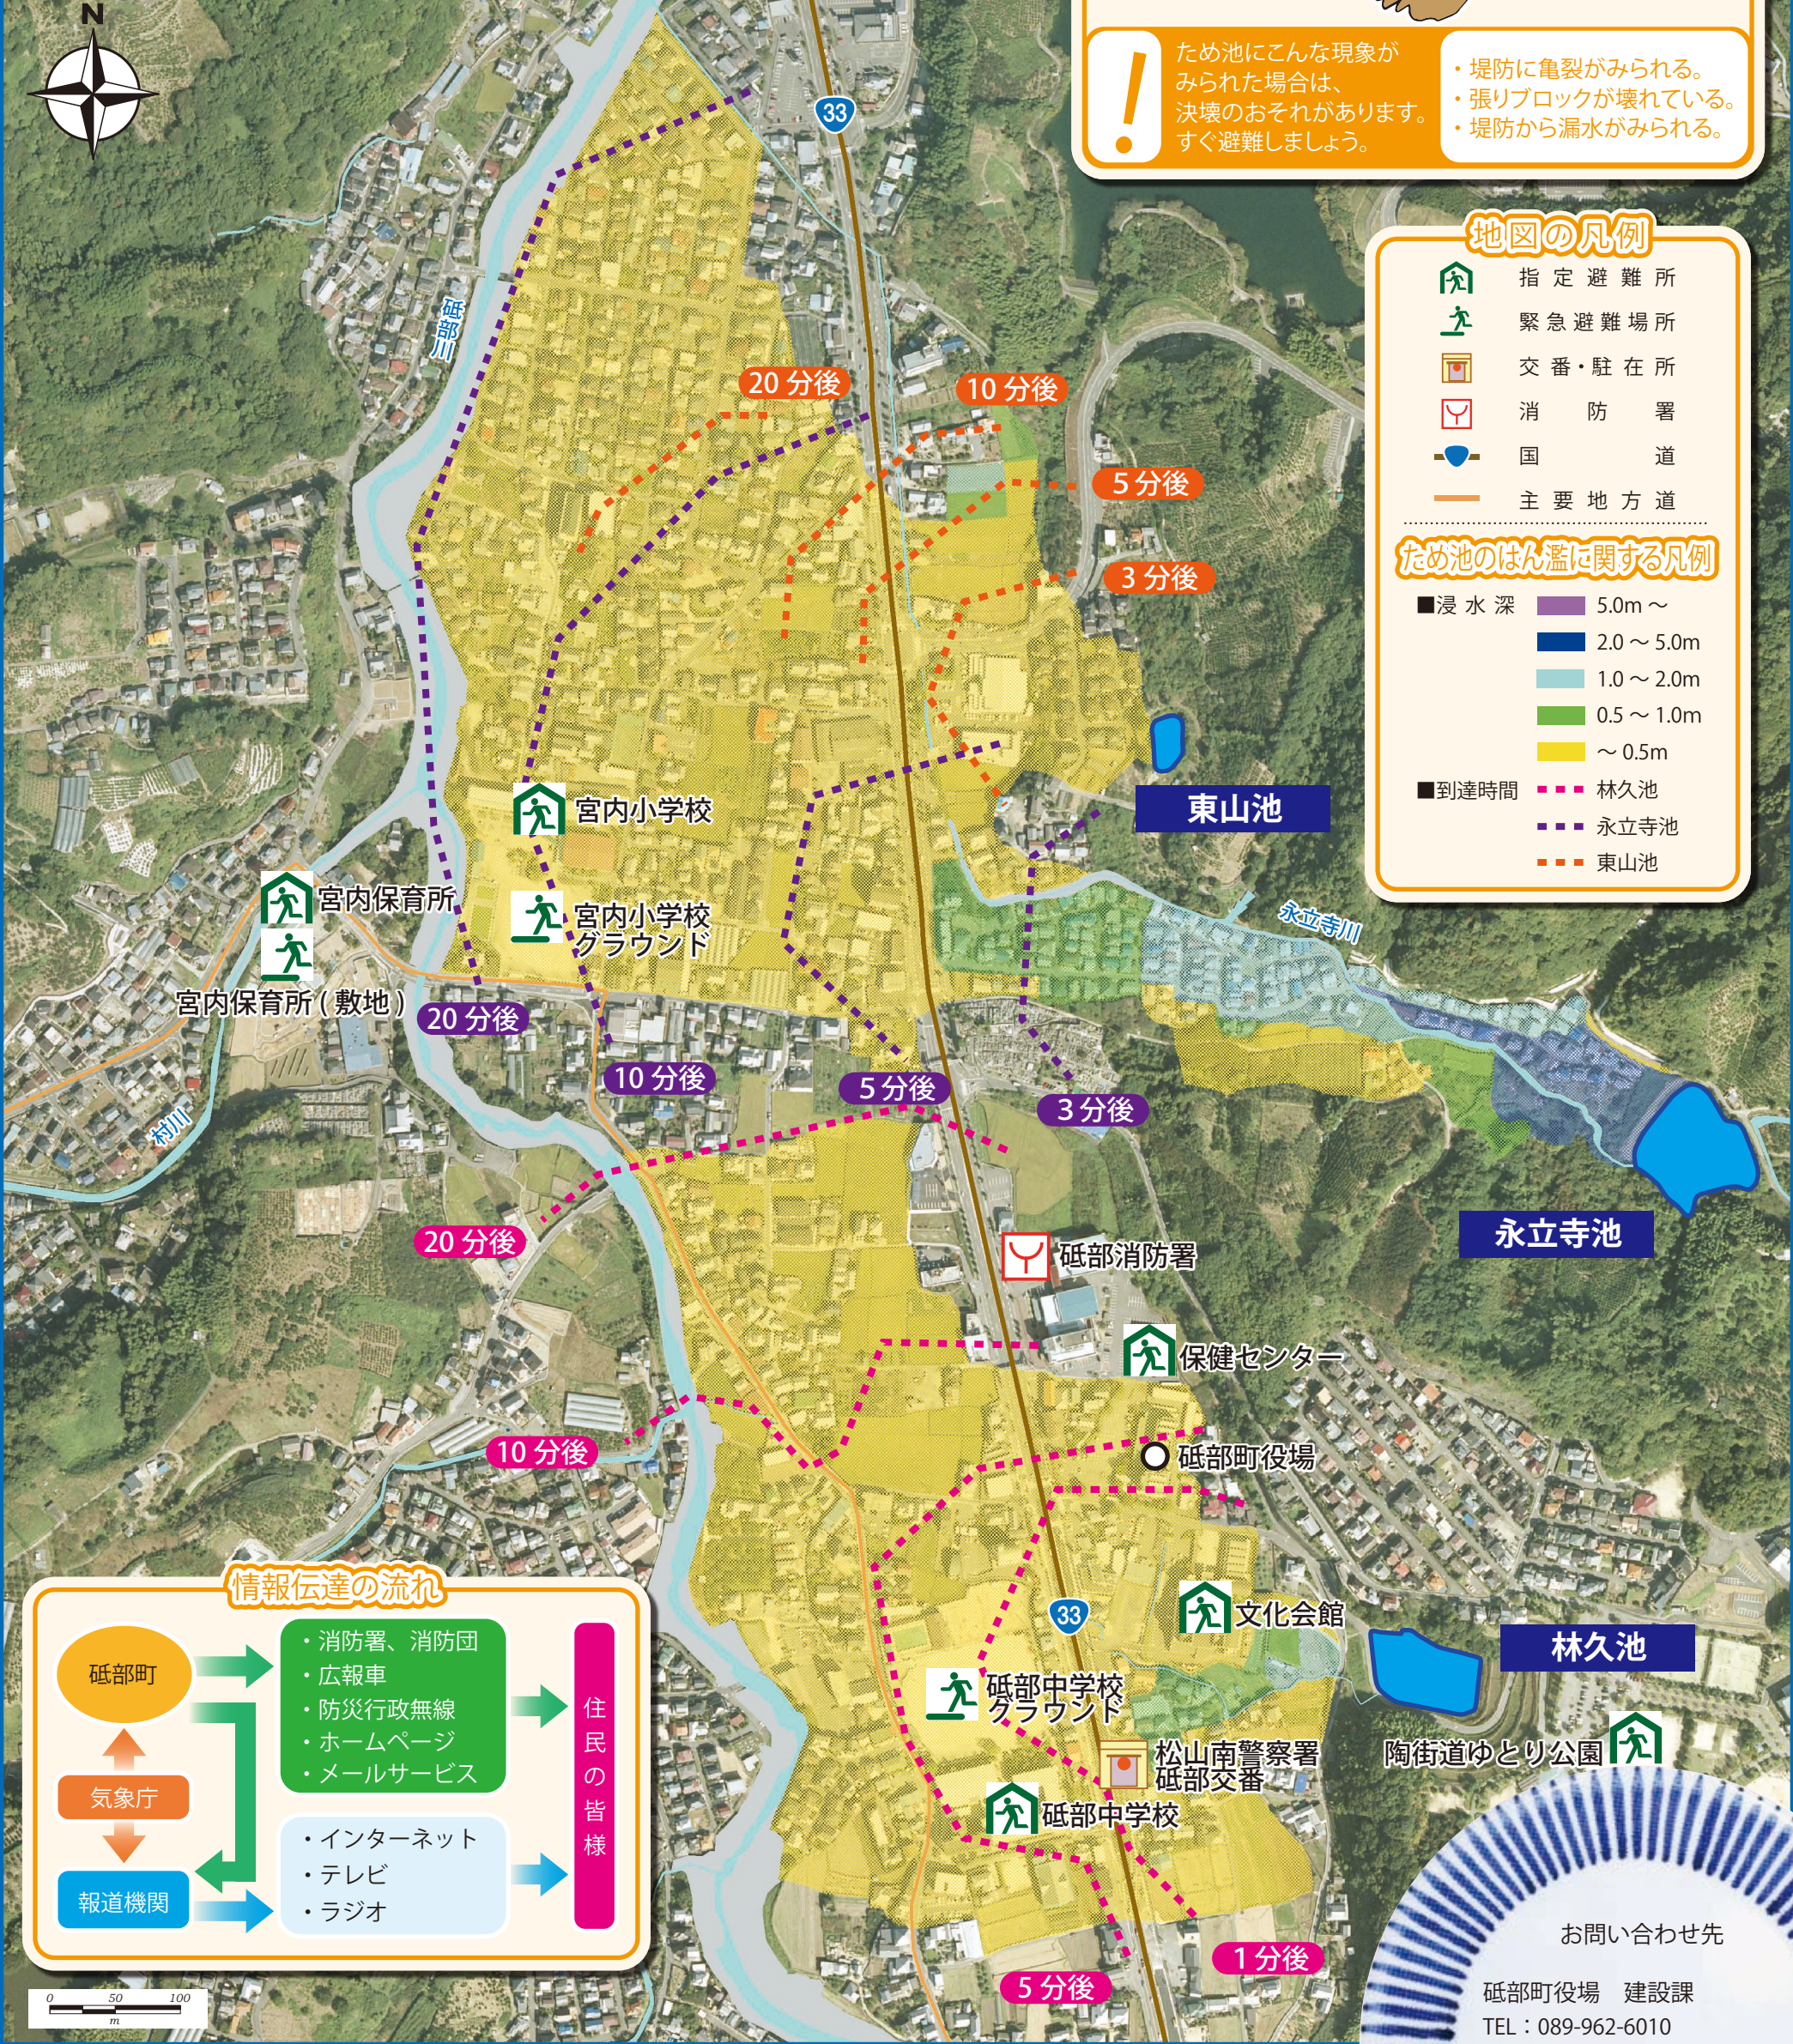
- 浸水深
 - 5.0m ~
 - 2.0 ~ 5.0m
 - 1.0 ~ 2.0m
 - 0.5 ~ 1.0m
 - ~ 0.5m
- 到達時間
 - 林久池
 - 永立寺池
 - 東山池

実際のはん濫水の影響がある範囲は、ため池の貯水状況、堤体の被害の程度、周辺の土地利用状況等により、これと異なる可能性もありますが、地震が発生したら「まずは安全な場所に逃げる」ことが何よりも大切です。地域の皆さんでこのマップをご活用いただき、地震時の安全確保に努めてください。
