砥部町

角谷池

ため池ハザードマップ

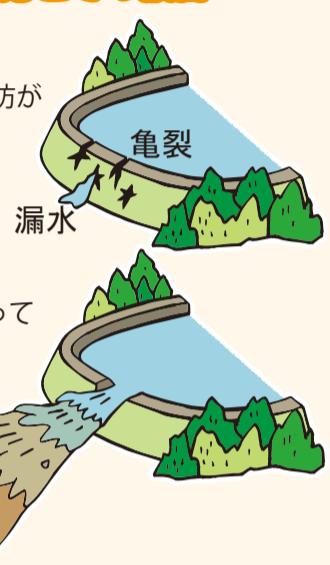
ため池決壊のおこり方とその被害

1 地震で堤防が破損する。

地震同様に、大雨の際にも堤防が破損するおそれがあります。

2 破損した堤防が、貯水に耐え切れず決壊

堤防が壊れると、貯水が漏出し、最終的に決壊します。

3 ため池決壊による被害

- 大量の水や土砂が濁流となって押し寄せます。
- 建物や車は押し流されます。
- 道路や住宅地、田畠は土砂に埋まります。

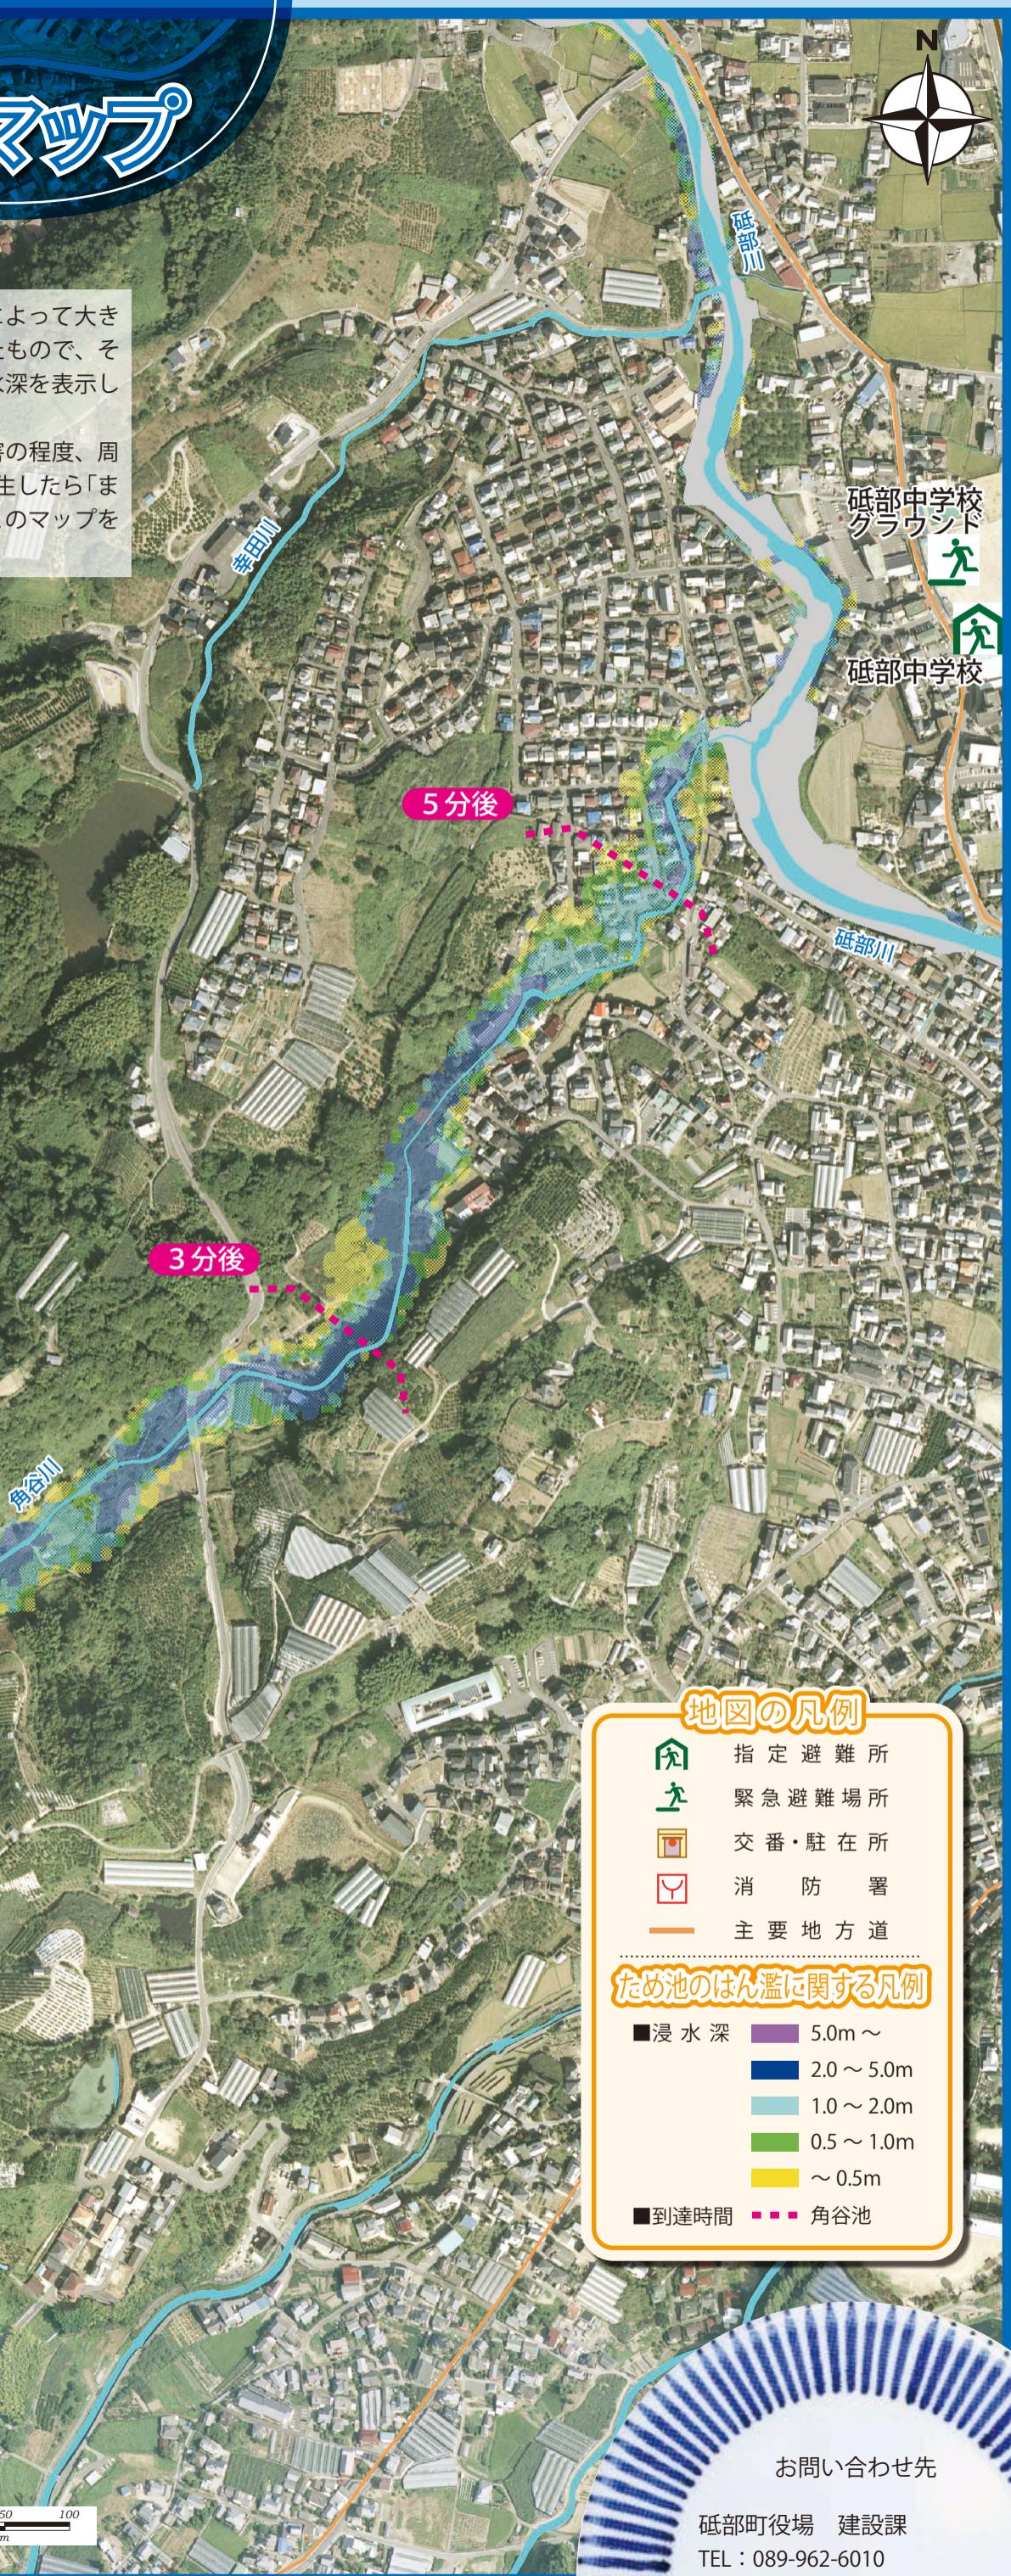
このマップは、農業用ため池の『角谷池』が、南海トラフ地震などによって大きな被害を受け、ため池の堤防が決壊し、洪水が発生した場合を想定したもので、そのはん濫水が到達する可能性のある区域の最大範囲と、予想される浸水深を表示したものです。

角谷池

1分後

3分後

5分後

角谷川

■ 浸水深	5.0m ~
	2.0 ~ 5.0m
	1.0 ~ 2.0m
	0.5 ~ 1.0m
	~ 0.5m
■ 到達時間	角谷池

実際のはん濫水の影響がある範囲は、ため池の貯水状況、堤体の被害の程度、周辺の土地利用状況等により、これと異なる可能性もありますが、地震が発生したら「まずは安全な場所に逃げること」が何よりも大切です。地域の皆さんでこのマップをご活用いただき、地震時の安全確保に努めてください。
