砥部町 銚子ダム(北) ため池ハザードマップ

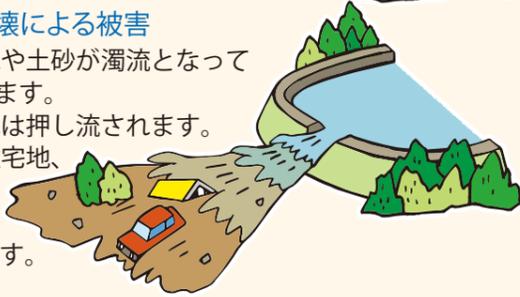
ため池決壊のおこり方とその被害

1 地震で堤防が破損する。

地震同様に、大雨の際にも堤防が破損するおそれがあります。

2 破損した堤防が、貯水に耐え切れず決壊

3 ため池決壊による被害

- ・大量の水や土砂が濁流となって押し寄せます。
- ・建物や車は押し流されます。
- ・道路や住宅地、田畑は土砂に埋まります。
